RAPPORT D'ENQUÊTE MARITIME
M05W0111

**PERTE DE PROPULSION, HEURT D'EMBARCATIONS DE
PLAISANCE AMARRÉES À QUAI ET ÉCHOUEMENT**

DU TRAVERSIER ROULIER À PASSAGERS
QUEEN OF OAK BAY

DANS LA BAIE HORSESHOE (COLOMBIE-BRITANNIQUE)
LE 30 JUIN 2005

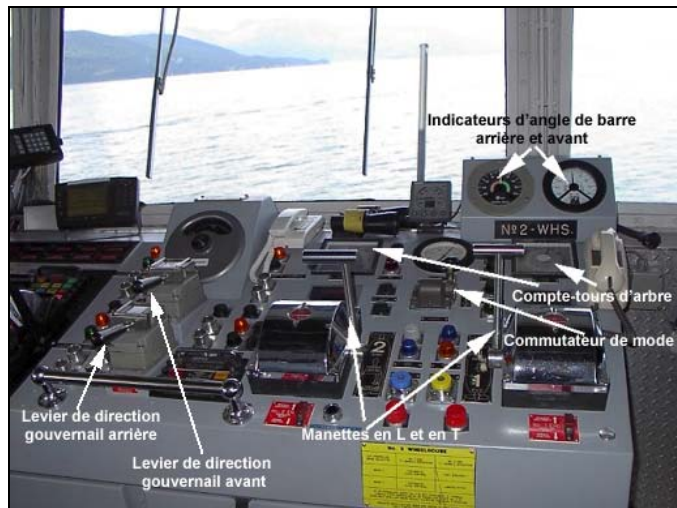
Photo 2. Pupitre de commande de la timonerie

Normalement, le navire est manœuvré, et la vitesse de rotation du moteur ainsi que le pas d'hélice sont contrôlés depuis la timonerie. Le pupitre de la timonerie possède un commutateur de mode. Il n'y a pas d'indicateur permettant de vérifier si la commande donnée par le commutateur a été exécutée correctement ou précisant le nombre d'embrayeurs embrayés et lesquels des quatre embrayeurs sont embrayés. Dans la timonerie, l'opérateur peut vérifier l'embrayage des embrayeurs uniquement en regardant les compte-tours des arbres porte-hélice sur le même pupitre. (Voir Photo 2.)

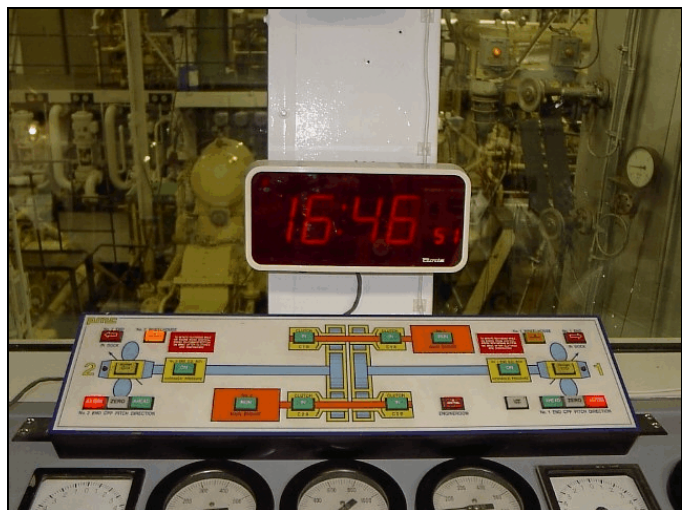
Photo 3. Tableau synoptique de la salle des machines

Des lampes témoins sur le pupitre de la salle de commande des machines indiquent lesquels des quatre commutateurs de commande d'embrayage sont embrayés. Un tableau synoptique affiche constamment l'embrayage des embrayeurs, le fonctionnement des moteurs principaux, le pas d'hélice et la timonerie utilisée, etc. (voir Photo 3), ce qui permet aux mécaniciens de surveiller en tout temps l'état de fonctionnement des embrayeurs et de l'appareil de propulsion.

Ni la salle de commande des machines ni la timonerie n'est équipée d'une alarme sonore directe pour alerter les opérateurs en cas de débrayage accidentel ou involontaire d'un embrayeur.

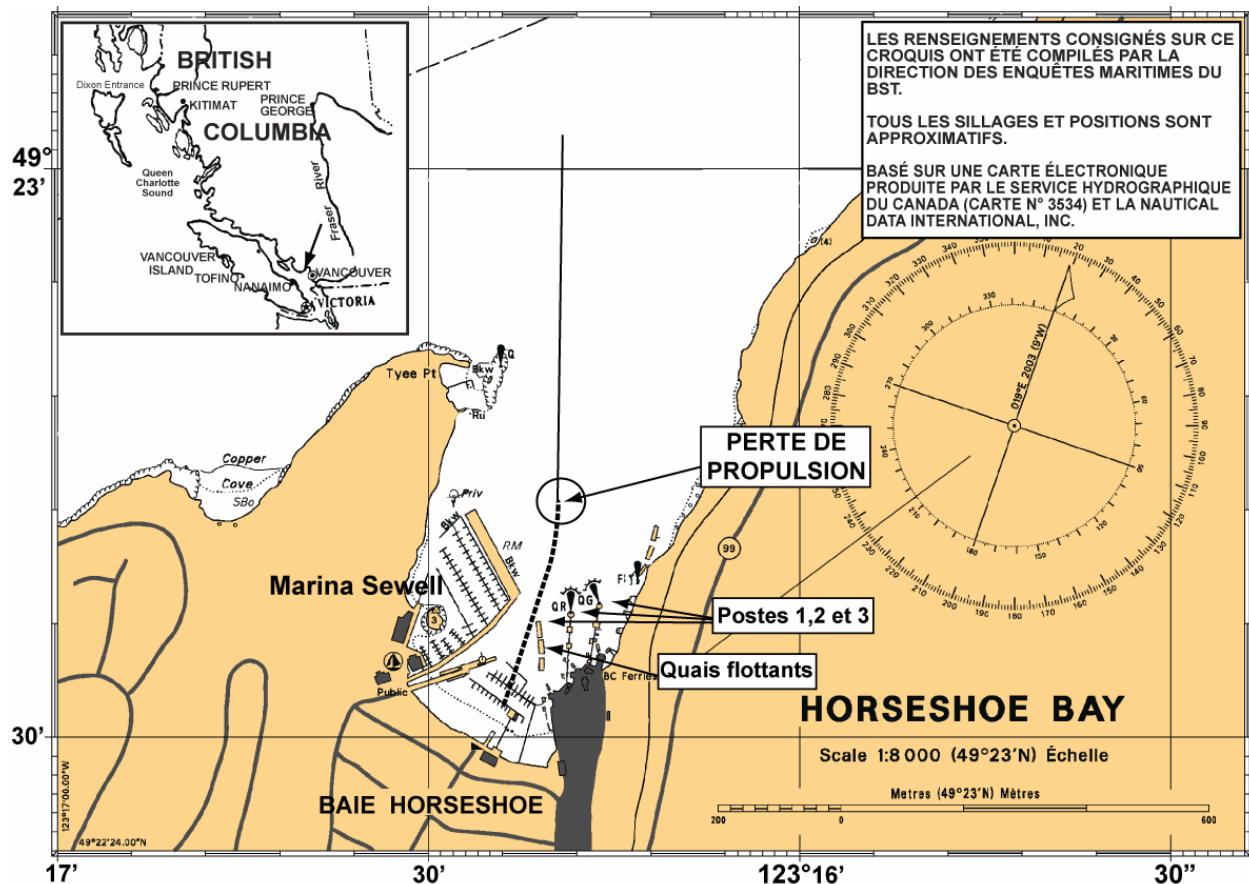
Figure 3. Croquis et vue aérienne de la baie Horseshoe (gracieuseté de BC Ferries)

À 10 h 2, le capitaine met la salle des machines en position « *stand by* » (attention machines) pour l'arrivée à la baie Horseshoe. À 10 h 5, il passe en mode de propulsion 2, enbrayant les quatre embrayeurs. Le navire est aligné sur le centre du poste à quai n° 1, mais à 10 h 8, à environ 200 m des quais flottants, le navire perd toute puissance de propulsion. Constatant que les hélices ont arrêté de tourner, le capitaine appelle la salle des machines pour signaler la perte de puissance et ordonne que les moteurs soient remis en marche et que la puissance soit rétablie.
